Eiskalt erwischt!

Revolutionär neu:
Strahlarbeiten mit
Trockeneis

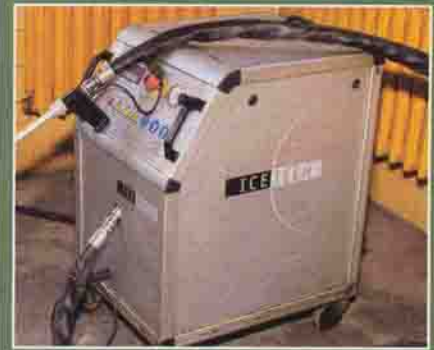
Das Herz des Ganzen: Diese Maschine „schießt“ das Trockeneis auf das Werkstück

Das eigentliche Strahlmittel, das Trockeneis, kann entweder in Form kleiner, zylindrischer Pallets von den entsprechenden Herstellern kommen oder aus Eisblöcken bestehen. Dann handelt es sich um so genannte Blockshaver, die durch Schaben die Eisstückchen direkt in der Maschine herstellen. Der nötige Arbeitsdruck kommt aus einem fahrbaren Dieselkompressor und kann bis zu 14 bar betragen.

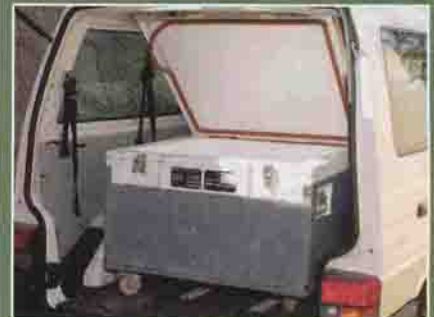
Munition: Die Trockeneis-Pallets (manchmal auch Eisblöcke) kommen von Eisfabriken

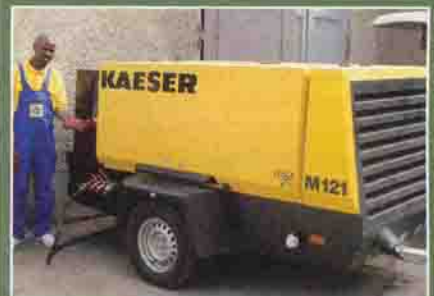
Der große Kompressor liefert bis zu 14 bar Arbeitsdruck und fast unbegrenzte Luftmengen

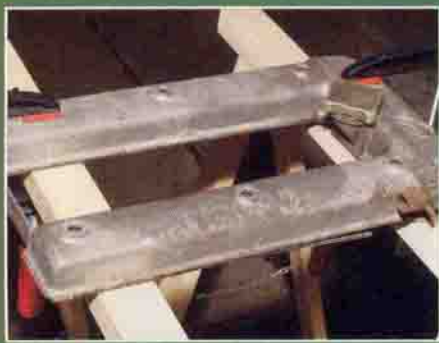
Das erste Testobjekt: der völlig verdrehte Nockenwellendeckel eines Alfa Romeo

Wir begannen unseren Praxistest bei den Berliner Profis mit „Kleinkram“, genauer gesagt mit dem Alu-Nockenwellendeckel eines Alfa Romeo Giulia. Der Deckel war stumpf und voller eingebraunten Ölrückstände. Strahlen mit Glasperlen wäre hier eine schnelle Lösung, aber dann würde der Deckel komplett matt, und so sah er ja eigentlich nicht aus, als er vor vielen Jahren ausgeliefert wurde. Das Strahlen innen und außen mit Trockeneis erschien uns zwar mit etwa einer halben Stunde Zeitbedarf relativ aufwendig, das Ergebnis überzeugte aber: Genau so hatten ihn die Männer am Band damals in Mailand montiert. Friederich Bier stufte den Ventildeckel als ein für das Trockeneisstrahlen eher nicht geeignetes Teil ein – zumindest von der wirtschaftlichen

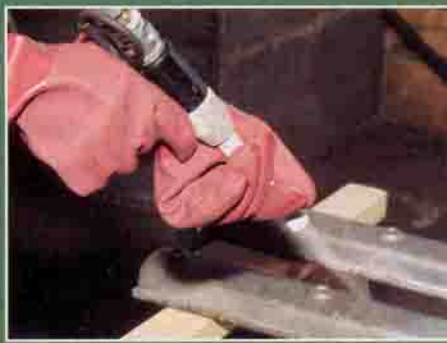
Mit bloßem Auge ist nur ein heller Strahl zu erkennen, die Pellets verdampfen beim Aufprall

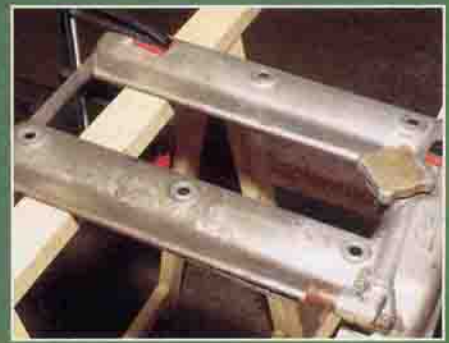
Der Vorher-Nachher-Effekt: Rechts ist bereits die gewünschte originale Oberfläche zu erkennen

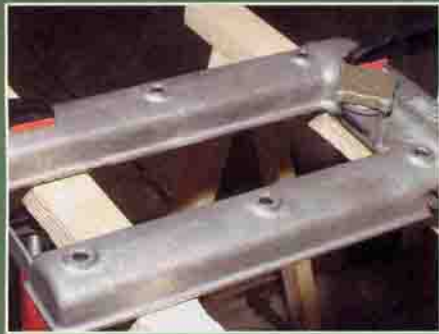
Wie einst ab Werk: der fertige Deckel. Den Rost am Verschluss kann Trockeneis nicht entfernen

Seite aus betrachtet, denn der Rechnungsbetrag würde sich auf etwa 100 Euro belaufen. Dennoch: Das perfekte, originale Erscheinungsbild überzeugte.

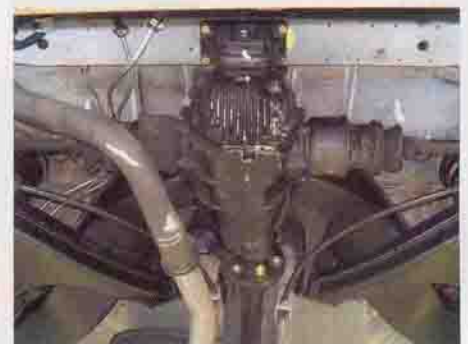
Die Hinterachse eines Mercedes 350 SL nach dem Strahlen – nix wurde demontiert, nix abgedeckt!

gesamte Unterboden sah fast aus wie direkt aus dem Werk – ohne Unterbodenschutz natürlich. Nichts wurde demontiert und so wirkten auch alle Achs- und Lenkungsteile, Federn, Stoßdämpfer oder auch die Bremsleitungen nahezu neuwertig. Nirgends war Gummi oder anderes Dichtungsmaterial verletzt worden! Übrigens zeigte sich, dass im Werk nur die

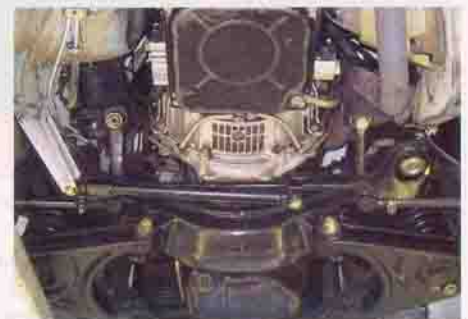
Der Trockeneis-gereinigte Motorraum des Coupés: Auch hier blieb alles an seinem Platz!

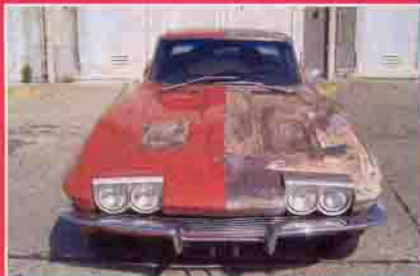
Halbzeit: Die Farbe ist zur Hälfte runter, der erste versteckte Schaden vorn links zu sehen

bei dürfen die Bauteile auch aus Aluminium sein. Ein Vorteil des Strahlens mit Trockeneis liegt darin, dass auch Karosserien oder Teile aus Fiberglas (GFK) „behandelt“ werden können. Uns führte Carblast das Strahlen an einer Corvette Sting Ray vor. Unter dem gar nicht so schlechten Lack kamen dann doch einige Problemzonen hervor, meist durch kleinere Unfälle verursacht. Da bei dem Wagen alles schnell gehen musste, demonierte der Besitzer weder Chromteile noch Klappscheinwerfer oder sonstigen Zierrat. Das Strahlen mit Trockeneis trug die Lack- und Spachtelschichten schnell ab und griff die GFK-Oberfläche nicht an. Wo nichts repariert werden muss, reicht daher spä-

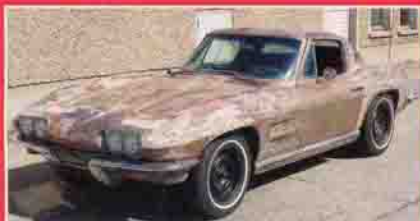
Der große Trumpf des Trockeneisstrahlens bei GFK: Das Laminat der Oberfläche bleibt intakt

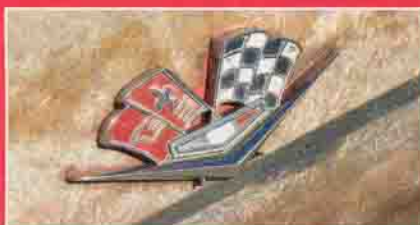
Selbst das ist zur Not möglich: Unlackierte Embleme können an ihrem Platz bleiben

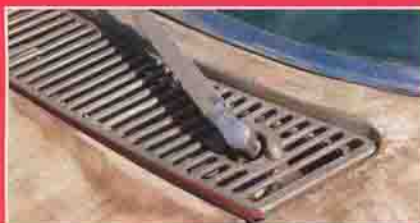
Nur keine Umstände: Auch Scheibenwischer und Scheibenrahmen blieben montiert

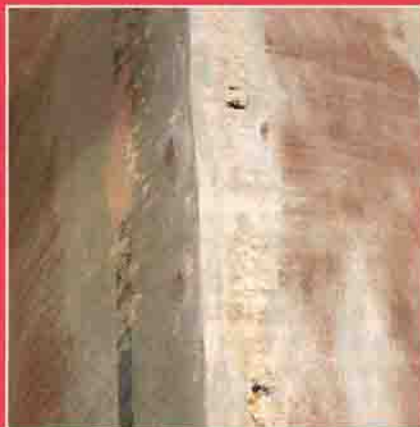
Spuren der Jahre, nicht des Strahlens: der freigelegte Radlauf hinten links

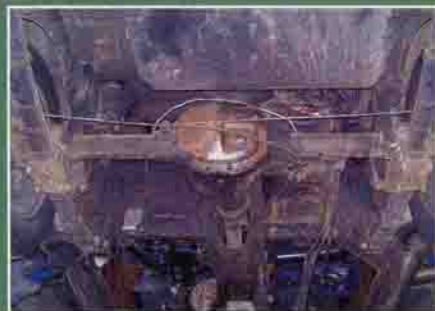
Und noch ein Beispiel: Ein MG B-Unterboden mit bereits teilweise herausgetrennten Bodenblechen

Aber auch bei Fahrzeugen, bei denen offensichtlich Schweißarbeiten anstehen, eignet sich das Trockeneisverfahren. Zwar muss der Rost auf herkömmliche Weise entfernt werden (etwa mit der Drahtbürste oder Flex), aber nach dem Trockeneisstrahlen ist die Korrosion zumindest eindeutig zu erkennen. So zum Beispiel bei einem recht maroden MGB, bei dem die Reparaturstellen wegen des

schwarzen Unterbodenschutzes nicht klar auszumachen waren. Nach dem Strahlen der Bodengruppe zeigte sich hier, dass die Arbeiten doch nicht so umfangreich werden wie zunächst angenommen. Natürlich ist das Verfahren auch geeignet, um Lack von empfindlichen Karosserieteilen wie Türblättern oder Hauben abzutragen. Da

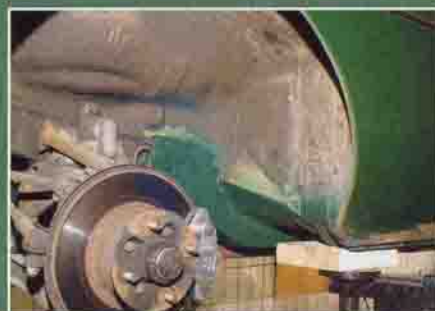
Erstaunlich rostfrei: die gereinigten Radhäuser. Mit der Drahtbürste hätte es etwas gedauert...

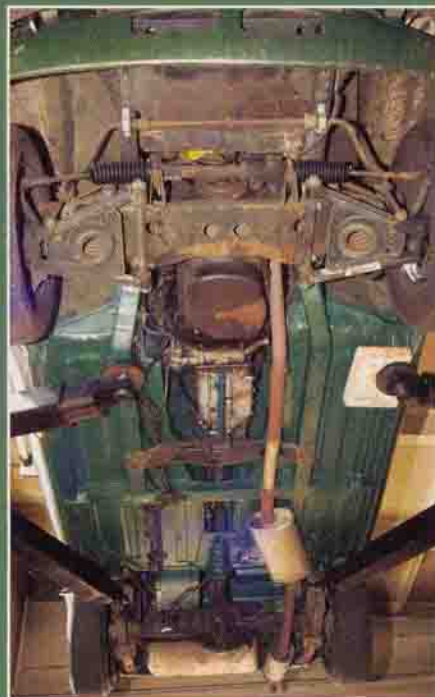
In Arbeit: Die vordere und hintere Partie des teilsanierten MG werden erst noch gereinigt

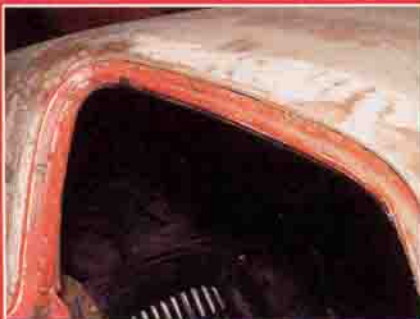
Diagnose mit Trockeneis: Die Türumrandung aus Metall sieht eigentlich noch gut aus, ist...

Vor allem im Bereich der Türöffnungen zeigte die Corvette größere Schäden. Hier ist ein Metallprofil rund um den Türausschnitt eingelegt, das auch als seitlicher Träger für das Kunststoffdach dient. Mit etwas höherem Arbeitsdruck und einem speziellen Düsenvorsatz ließ sich dieser Bereich sehr gezielt strahlen, und schon bald zeigte sich, dass das Profil eigentlich nur durch die Farbe zusammengehalten wurde. Pech für den Restaurierer, denn das Profil ist nur sehr aufwendig und damit zeitraubend herzustellen! Nun hat natürlich nicht jeder eine Corvette zu Hause und Fiberglastei-

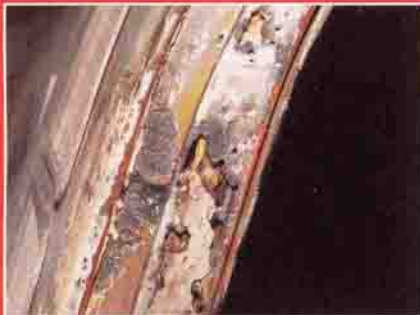
...fällt ziemlich bitter aus – die Rekonstruktion des Metallprofils ist extrem aufwendig!

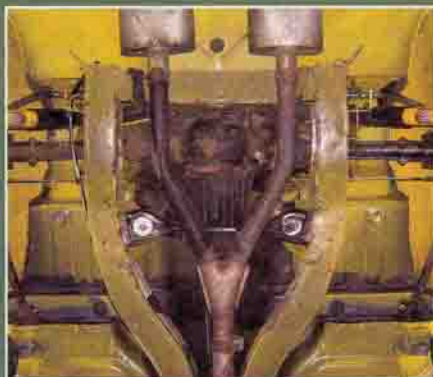
Der gereinigte Rahmen eines Spitfire; Differential und Antriebswellen blieben, wo sie waren

Wir schauten uns noch einige weitere in Auftrag gegebene Teile an, etwa den Rahmen eines Triumph Spitfire, der ein paar Tage zuvor gestrahlt worden war. Im Prinzip müssen an ihm nur einige Lackstellen ausgebessert werden, und dann kann auch hier ein Wachsaufrag

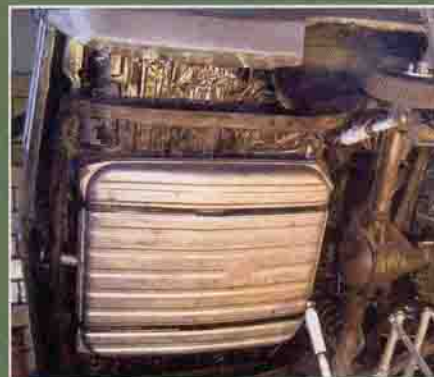
Schlechte Nachrichten für den Pontiac-GTO-Besitzer: Das Eis legte einen Unfallschaden frei

erfolgen. Bei einem Pontiac GTO trug der eiskalte Strahl im Heckbereich eine auffallend dicke Unterbodenschicht ab, die zunächst recht glatt wirkte. Hervor kam dann das verschrumpelte Blech eines früheren Heckschadens, den ein Vorgänger kurzerhand elegant „geglättet“ hatte. Und bei der „garantiert unfallfreien“ Tür einer Mercedes-Limousine kam recht schnell eine alte Unfallreparatur zutage...

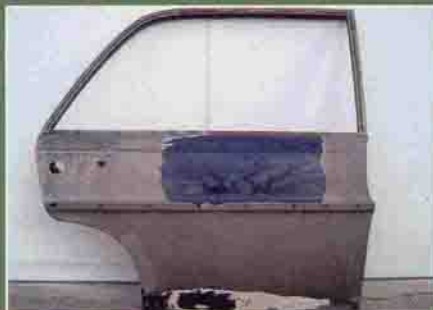
Idealer Einsatzzweck: Das schonende Entlacken empfindlicher Blechteile wie Türen und Hauben

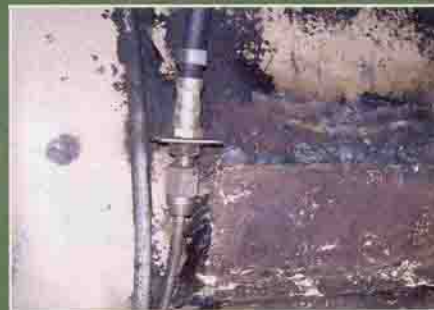
Auch Gummi und Kunststoff (Bremschläuche etwa) werden sauber – aber nicht angegriffen

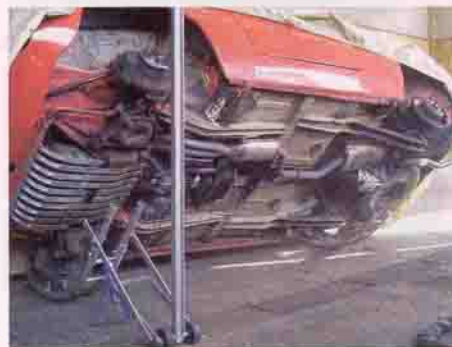
Die Firma CleanTech arbeitet auch in der Werkstatt des Kunden. Idealer Helfer: der Kippwagenheber

Die Geräte der Münchner Firma können direkt beim Kunden betrieben werden und brauchen dort weder Strom noch Wasseranschluss. In den anderen Firmen hat man diesen Service noch nicht fest eingeplant, theoretisch ist aber auch bei ihnen die Arbeit in der Werkstatt des Kunden möglich. Beim Strahlen treffen Trockeneispartikel beinahe mit Schallgeschwindigkeit auf und gehen vom festen in den gasförmigen Zustand über. Es kommt zu einer explosionsartigen Volumenvergrößerung, und die zu entfernende Lack- oder Schmutzschicht wird schlagartig abgekühlt, versprödet und abgesprengt. Vorweg: Diese Kombination verschiedenster physikalischer Effekte schafft tatsächlich erstaunliche Reinigungsergebnisse.
